**Dokumentation und Prüfung  
von PV-Anlagen**

**Leitungswassergroßschaden  
in einer Sparkasse**

## **Brandgefahren durch PV-Anlagen**

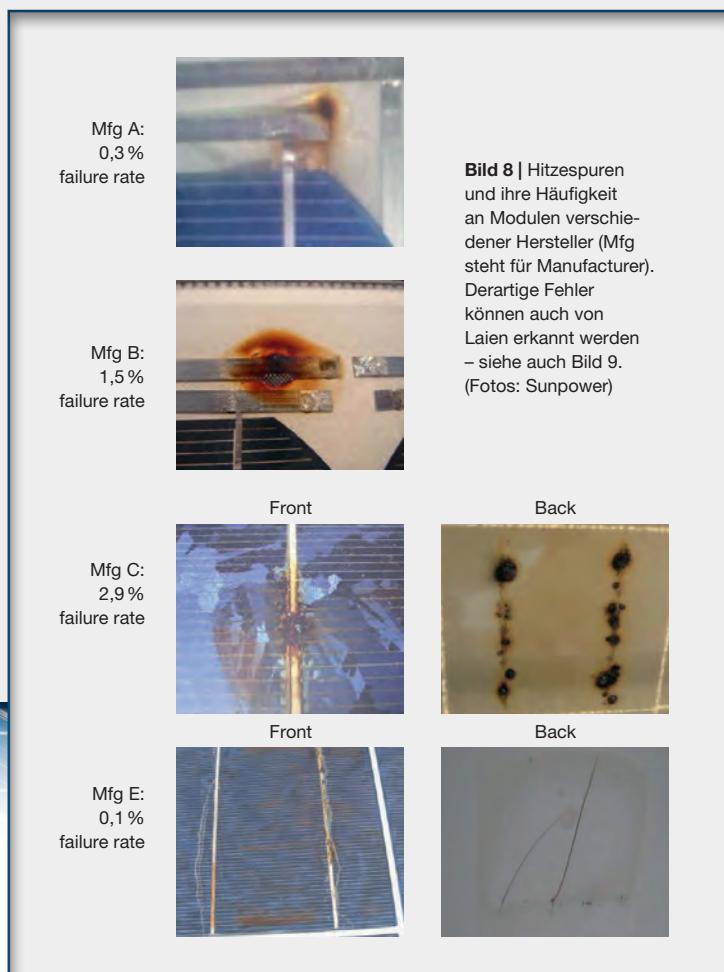
**Bild 8** | Hitzespuren und ihre Häufigkeit an Modulen verschiedener Hersteller (Mfg steht für Manufacturer). Derartige Fehler können auch von Laien erkannt werden – siehe auch Bild 9. (Fotos: Sunpower)

Es wurde schon erwähnt, dass einige Modulhersteller Rückrufaktionen wegen kritischer Qualitätsmängel durchführen mussten. Eine US-amerikanische Untersuchung fand bei einigen Modulserien Fehlerraten mit Überheizungsfehlern von bis zu 3%.<sup>9</sup> Das Erscheinungsbild dieser Fehler und die jeweilige Fehlerrate zeigt **Bild 8**.

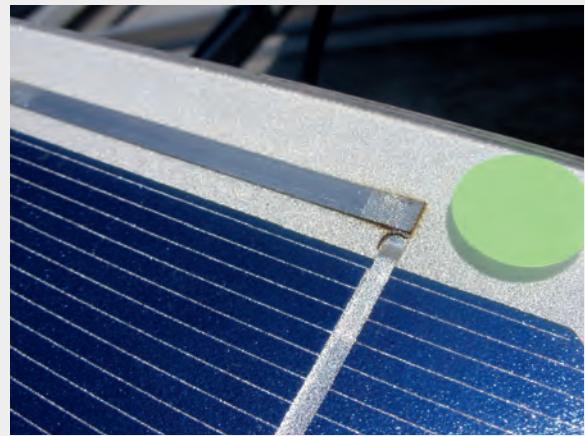
**Bild 9** | Heiße Lötverbindung in einem PV-Modul

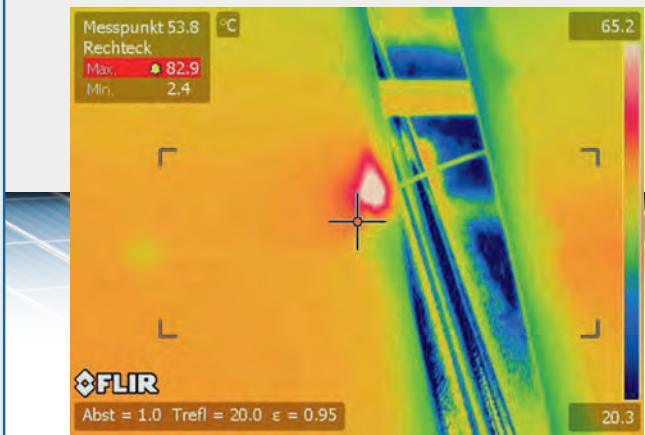
**Bild 10** | Die gleiche Lötverbindung im Infrarotbild

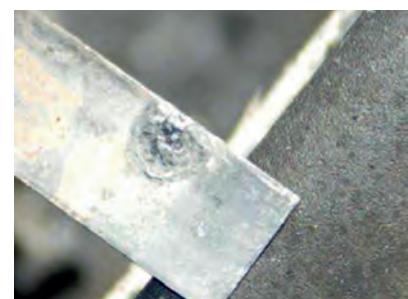
Generator. Im Brandschutt fand der Gutachter mehrere Lötverbindungen aus den Modulen, die schwere Mängel in Form von mangelnder Verbindungsfläche aufwiesen (**Bild 12**). Die Vermutung liegt nahe, dass eine derart schlechte Lötverbindung sich wegen Überhitzung öffnete und einen Lichtbogen auslöste.

**Bild 12** | Rest einer mangelhaften Lötverbindung (Foto: W. Rütz)

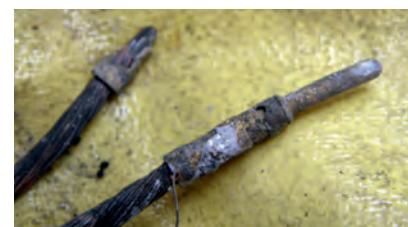
Am hellen Mittag entstand in einer dach-integrierten PV-Anlage ein Brand.<sup>10</sup> Der Brand zerstörte den ganzen Dachstuhl. Im Schutt fand der Brandsachverständige Reste von verschiedenen Steckverbindern (**Bild 13**). Der Gutachter kam zu dem Schluss: „Die Schadenursache war die beschädigte Steckverbindung oder deren nicht fachgerechte Montage.“<sup>10</sup>

**Bild 13** | Reste zweier Steckverbinder aus dem Schutt eines Wohnhauses. Der rechte Stecker war in Ordnung, der linke ist durch einen Lichtbogen stark beschädigt worden. Der Kontaktstift ist verdampft, die Crimpung ist noch teilweise erhalten. (Foto: IFS)

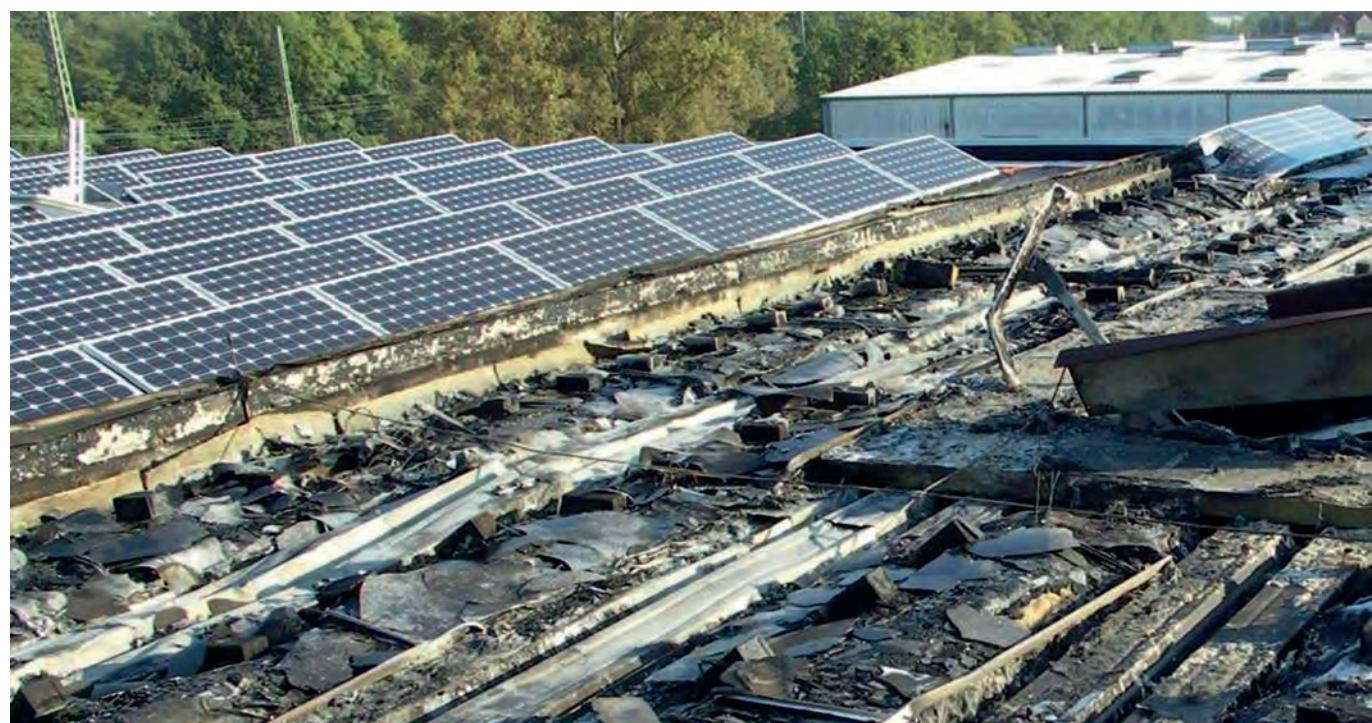
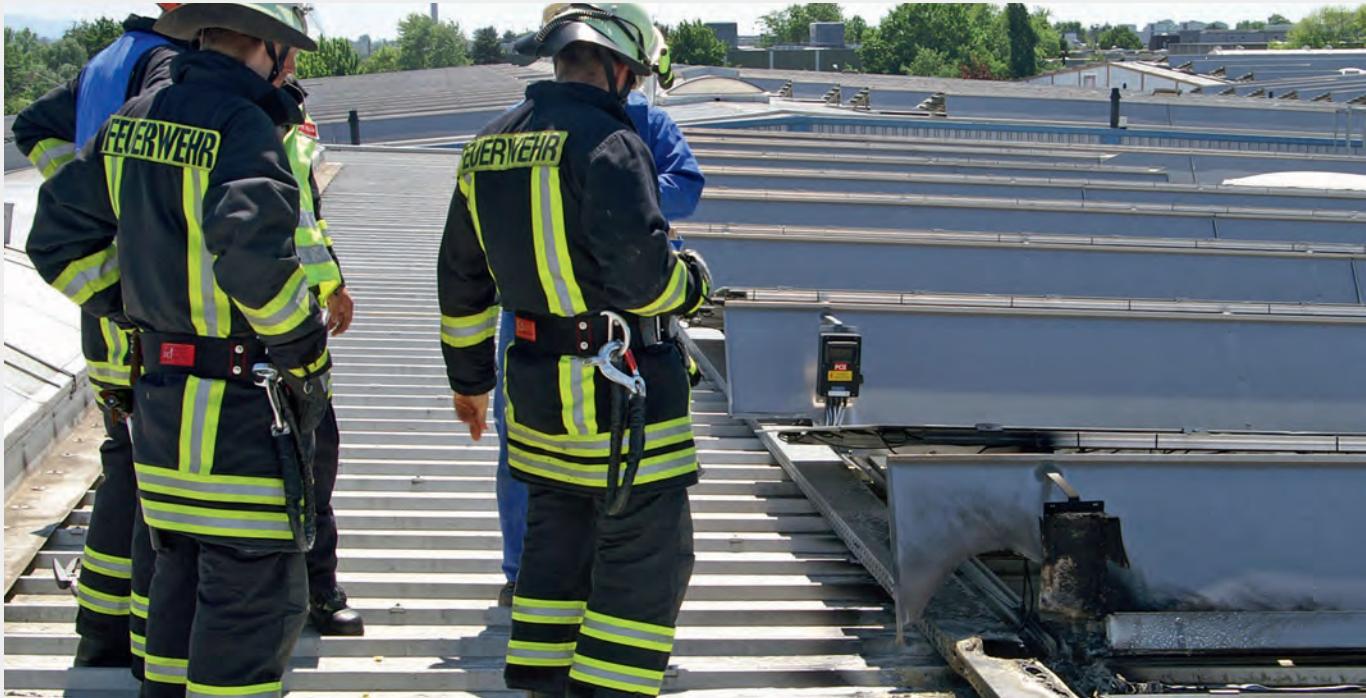
Bild 14 | Brand Generatoranschlusskästen. Exponierter DC-Verteiler; Überhitzung, Schalter versagte und löste Lichtbogen aus! (Foto: Freiwillige Feuerwehr Bühl)

Er sah daraufhin die Brandursache in der fehlenden Wartung der Schalter. Eine Untersuchung der übrigen Generatoranschlusskästen ergab weitere Schalter mit Hitzespuren. Insgesamt waren etwa 10 % der Kästen betroffen. Der Wartungshinweis war übrigens im Kleingedruckten auf der letzten Katalogseite angeordnet.

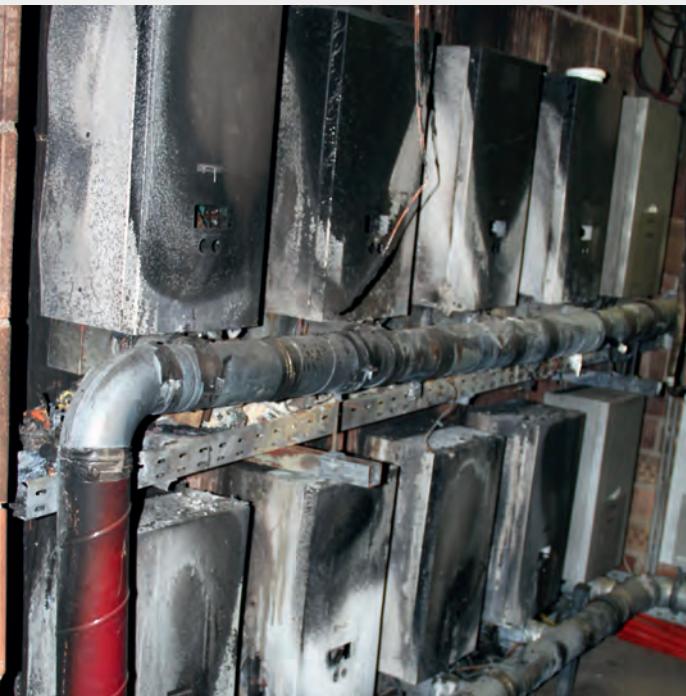
Bild 15 | Technikraum einer PV-Anlage nach einem Brand

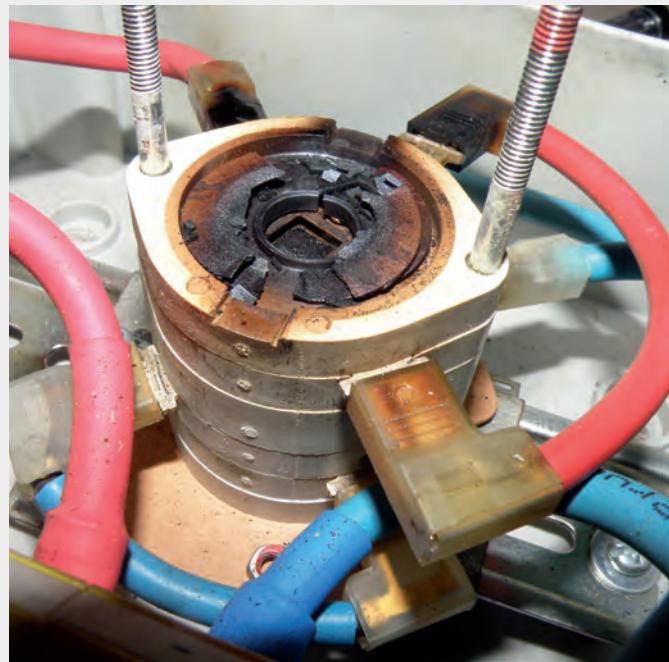
Man muss also davon ausgehen, dass der zulässige Temperaturbereich des Schal ters regelmäßig deutlich überschritten wor-den war. Sechs der Schalter hatten den

Bild 16 | Ein „überlebender“ Schalter zeigt deutliche Überhitzungsspuren an den Anschlüssen. Die Achse ist geschrumpft und karbonisiert.

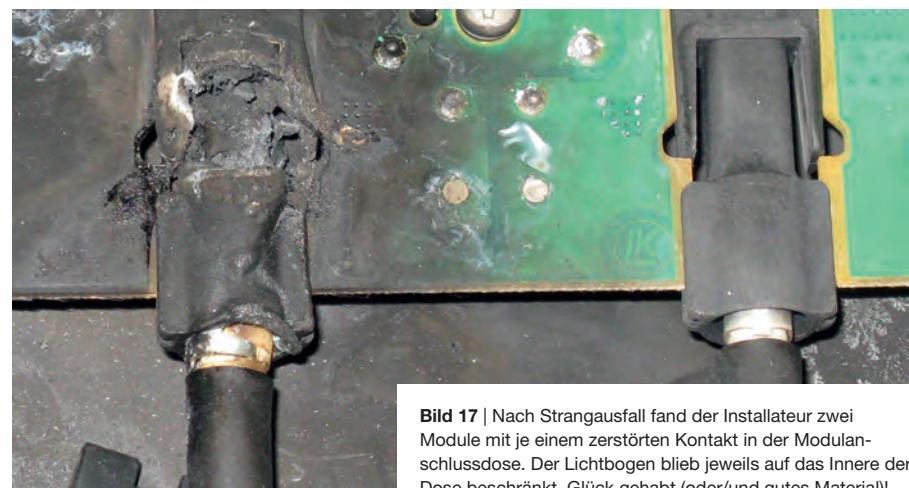
Bild 17 | Nach Strangausfall fand der Installateur zwei Module mit je einem zerstörten Kontakt in der Modulanschlussdose. Der Lichtbogen blieb jeweils auf das Innere der Dose beschränkt. Glück gehabt (oder/und gutes Material)!

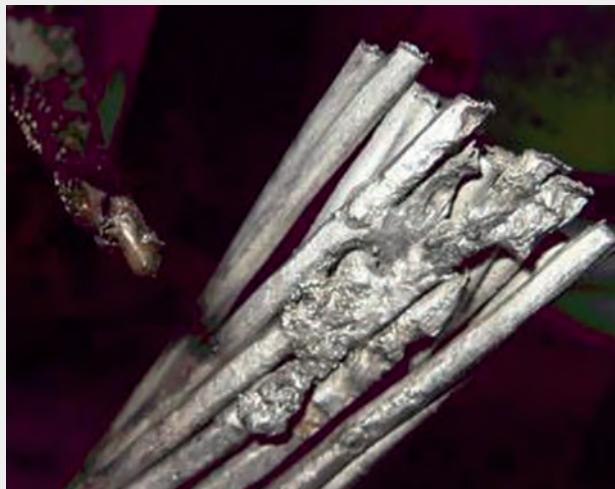
**Bild 18** | Geschmolzenes Aluminium aus einer losen Klemmstelle. Da Aluminium bei niedrigen Temperaturen schmilzt, führen Kontaktwiderstände früher als bei Kupfer zum Auftrennen des Leiters und damit zum Lichtbogen. (Foto: Uli Motzer, Württembergische Versicherung)

Verbindungen von Aluminiumkabel und Kupferschienen/-klemmen sind mit Spezial-Kabelschuhen zu realisieren, um Elektrokorrosion zu vermeiden.

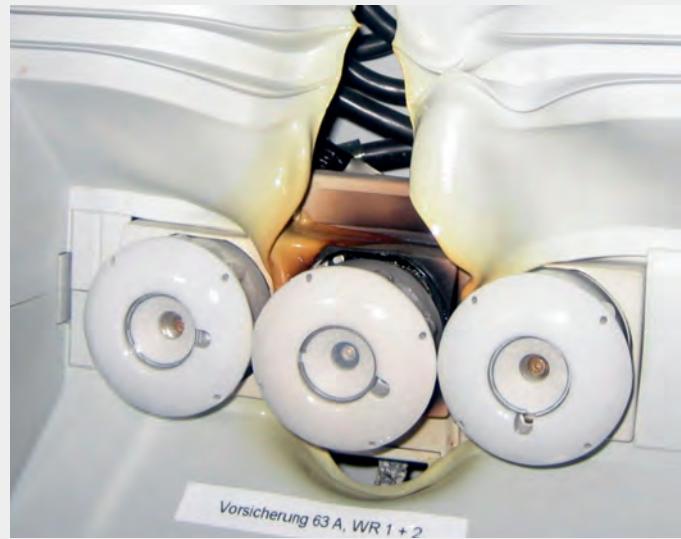
**Bild 19** | Dieser Sicherungseinsatz ist sehr heiß geworden. Am Kontakt zur Fassung trat ein hoher Übergangswiderstand auf. (Foto: H. Godard, Energossa)

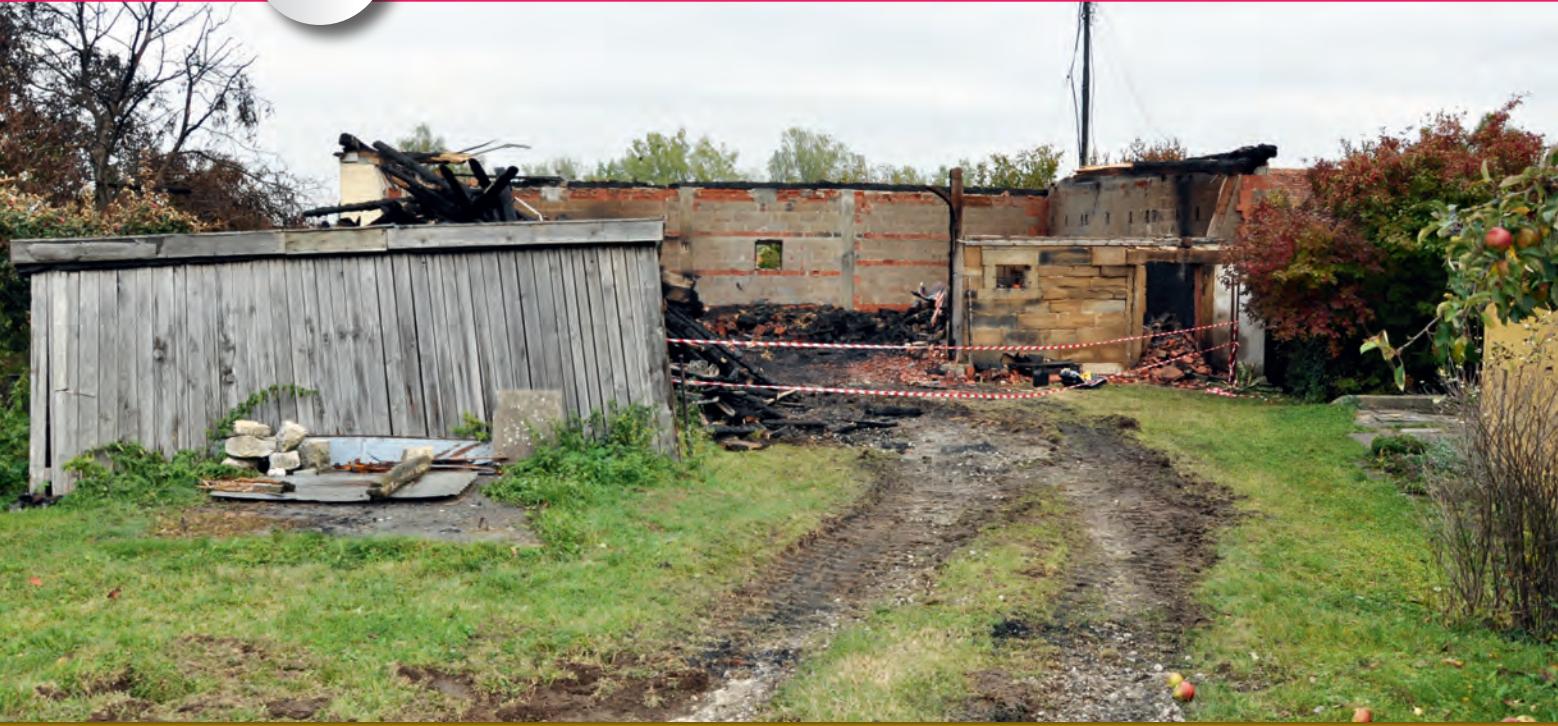
**Bild 2** | Nach dem Brand waren nur noch die Mauern der ehemaligen Scheune erhalten. Das Dach, auf dem die Solarmodule installiert waren, musste wegen der Einsturzgefahr abgetragen werden.

**Auf dem Dach einer ehemaligen Scheune waren die Solarmodule einer Photovoltaikanlage installiert. Das Dach der Scheune musste wegen der Einsturzgefahr während der Löscharbeiten eingrissen werden (Bild 2).**

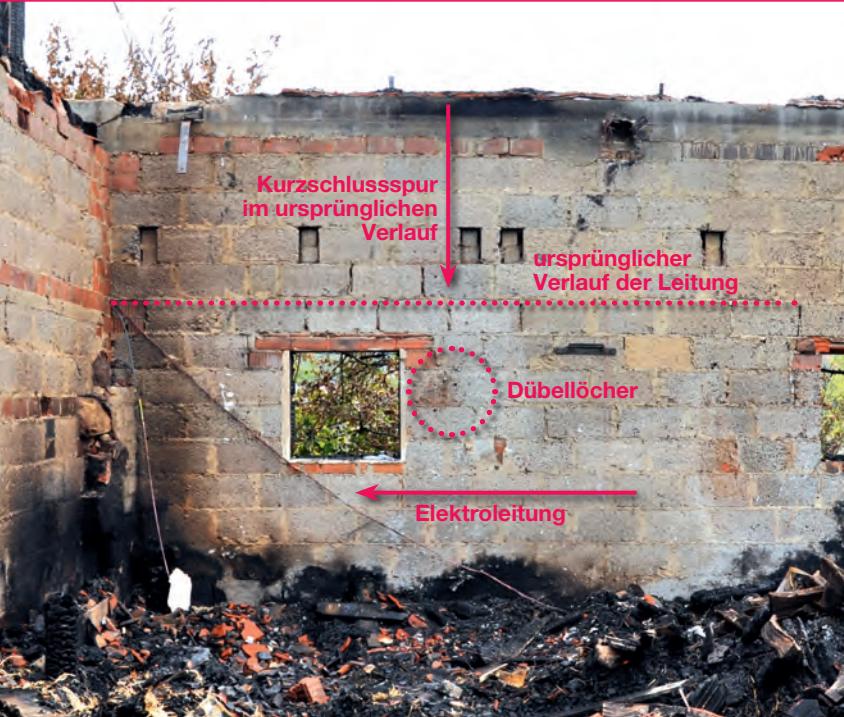
**Bild 3** | Der Verlauf der Elektroleitung von einem Schaltschrank in der Scheune zu dem neben der Scheune befindlichen Einspeisepunkt ist hier eingezzeichnet. Eine Kurzschlusspur in der Elektroleitung befand sich oberhalb zweier Dübellöcher.

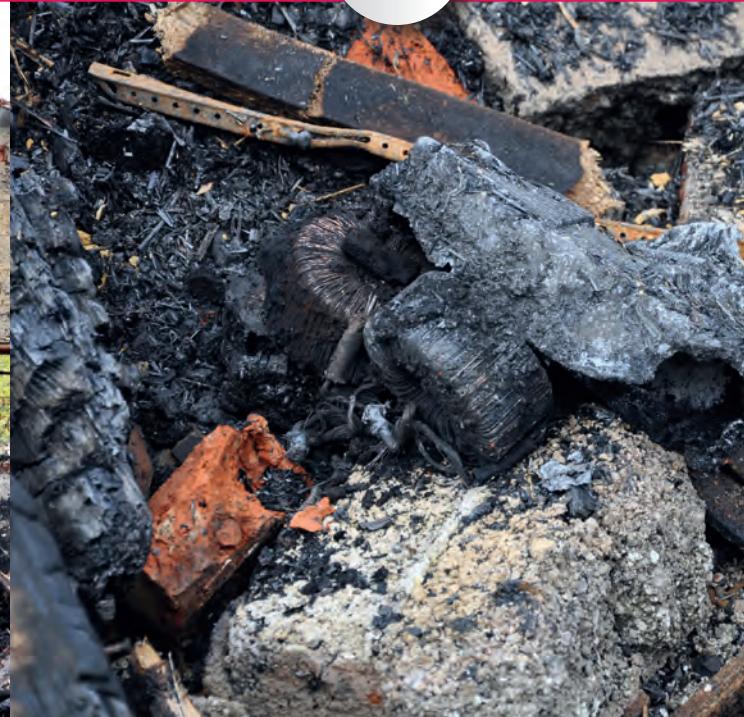
**Bild 4** | Zwei Spulen, vermutlich aus einem Wechselrichter, wurden im Brandschutt gefunden.

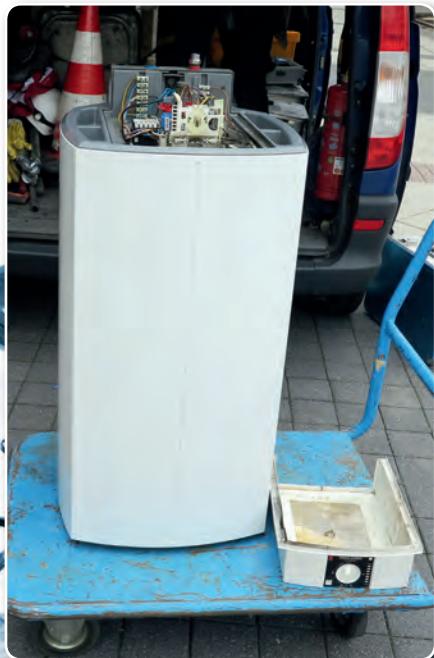
Bild 1 | Der schadenursächliche Warmwasserbereiter beim Transport ins IFS

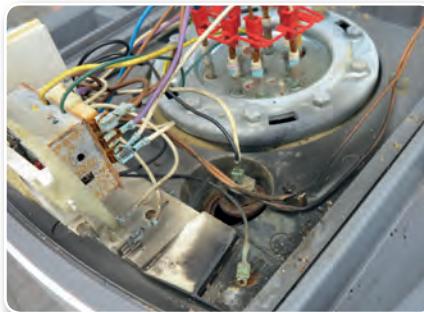
Bild 2 | Detailaufnahme des schadenursächlichen Bereichs mit Rußniederschlägen und der korrodierten Opferanode in der Bildmitte

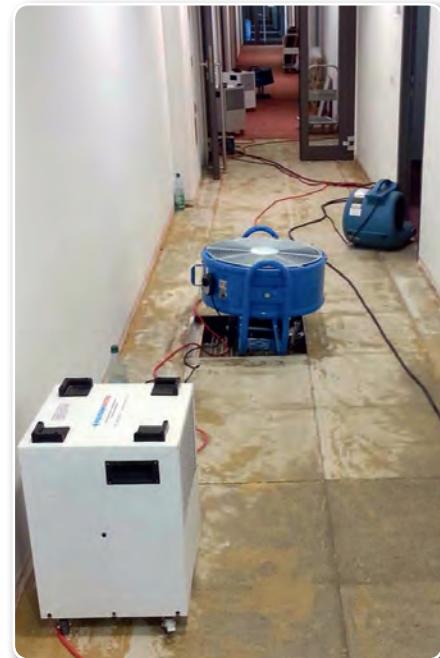
Bild 4 | Umfangreiche Trocknungsarbeiten auf mehreren Etagen waren über Wochen notwendig

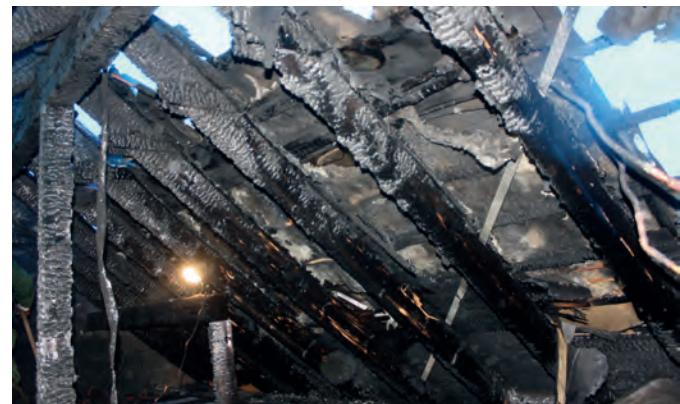
**Bild 3** | Darstellung der Brandzehrungen im Spitzboden im Bereich der Solarkollektoren

- Die Rohrleitung des Wärmeträgerkreislaufs war in einem der Kollektoren gebrochen. In diesem Bereich zeigten sich die stärksten Brandzehrungen an der Dachverschalung und an dem Kollektormodul. Die Kupferrohre waren nur wenige Zentimeter bzw. in Teilbereichen ohne Abstand zu den Holzlatten des Rahmens verlegt. An den noch erhaltenen Resten war zu erkennen, dass die Absorberbleche direkt auf die Holzverlattung aufgebracht waren.

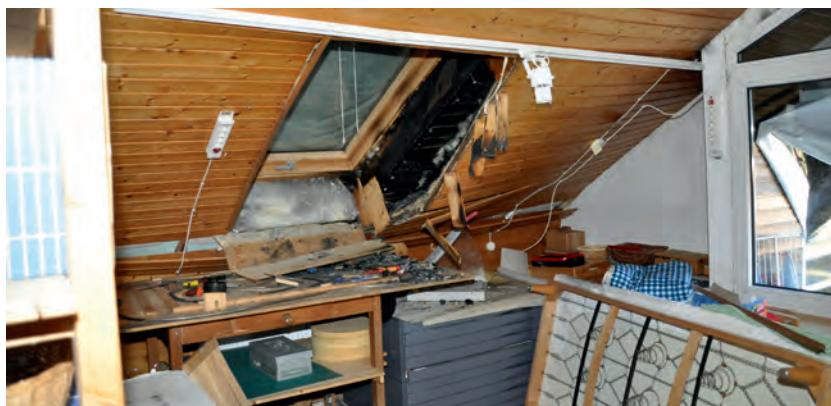
**Bild 4** | Blick in das Atelier: Neben dem Dachflächenfenster waren auf dem Dach die ersten Flammen erkennbar.

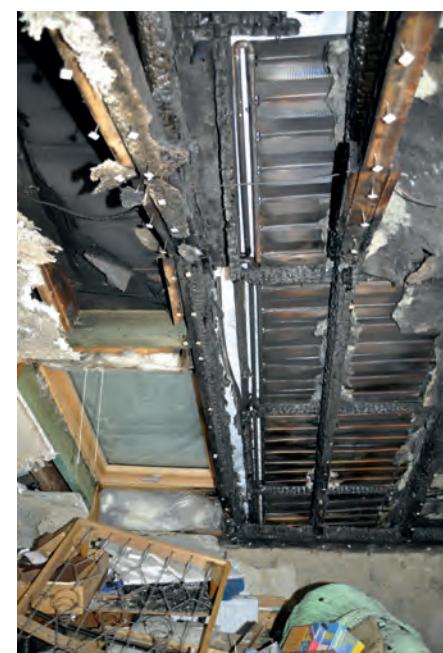
**Bild 5** | Darstellung des Schadenschwerpunktes nach der Entfernung der Dachsrägenverkleidung

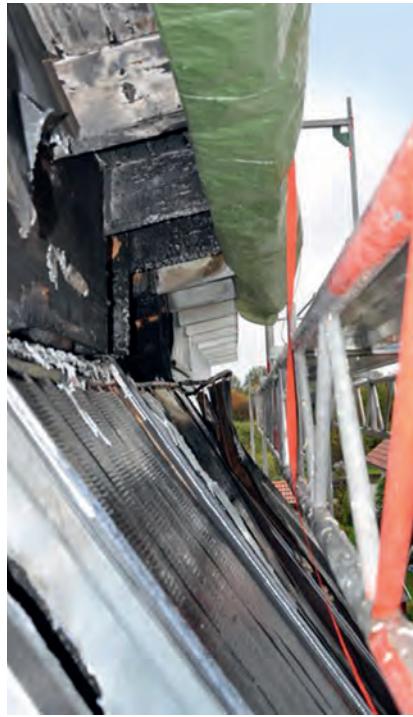
**Bild 7** | Darstellung des Brandschwerpunktes im Anschlussbereich des Anbaus an das Wohnhaus

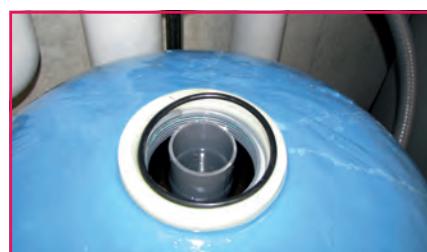
**Bild 1** | Der untere Teil der grauen Kupplung befindet sich noch im Gewinde der Enthärterpatrone.

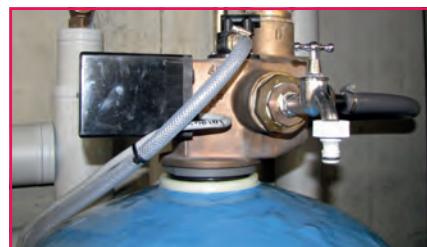
**Bild 2** | An der Verschraubung des Ventilaufsatzzes auf die blaue Enthärterpatrone ist es zum Bruch gekommen. Deutlich ist die schwarze O-Ringdichtung zu erkennen.

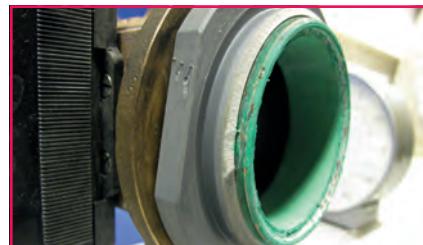
**Bild 3** | Hier sind die abgebrochene PVC-Anschlusskupplung und die Werkzeugspuren auf deren Greiffläche zu erkennen.
